<b>Número</b>	<b>ITE030000*</b>
<b>Título</b>	<b>Detección problema de ruidos SERVO</b>
<b>Versión</b>	<b>1.0</b>

El objetivo de este informe es describir los pasos a seguir para la detección de posibles problemas de ruido en la señal de pulsos desde un PLC a la entrada a un servomotor Panasonic.

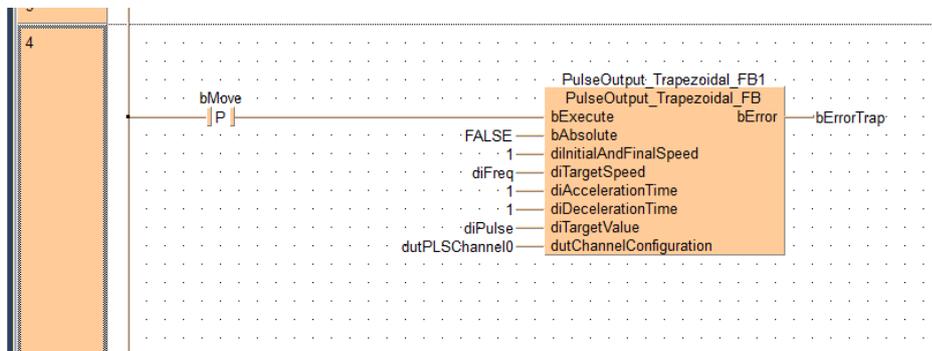
1.- Descargar en el PLC un proyecto del FPWinPro en el que solo exista una función de salida de pulsos trapezoidal. Dicha función permite enviar un número fijo de pulsos al servomotor:

Nota: Puede ser necesario incluir en el proyecto la activación de la señal SRV-ON para la habilitación del servomotor

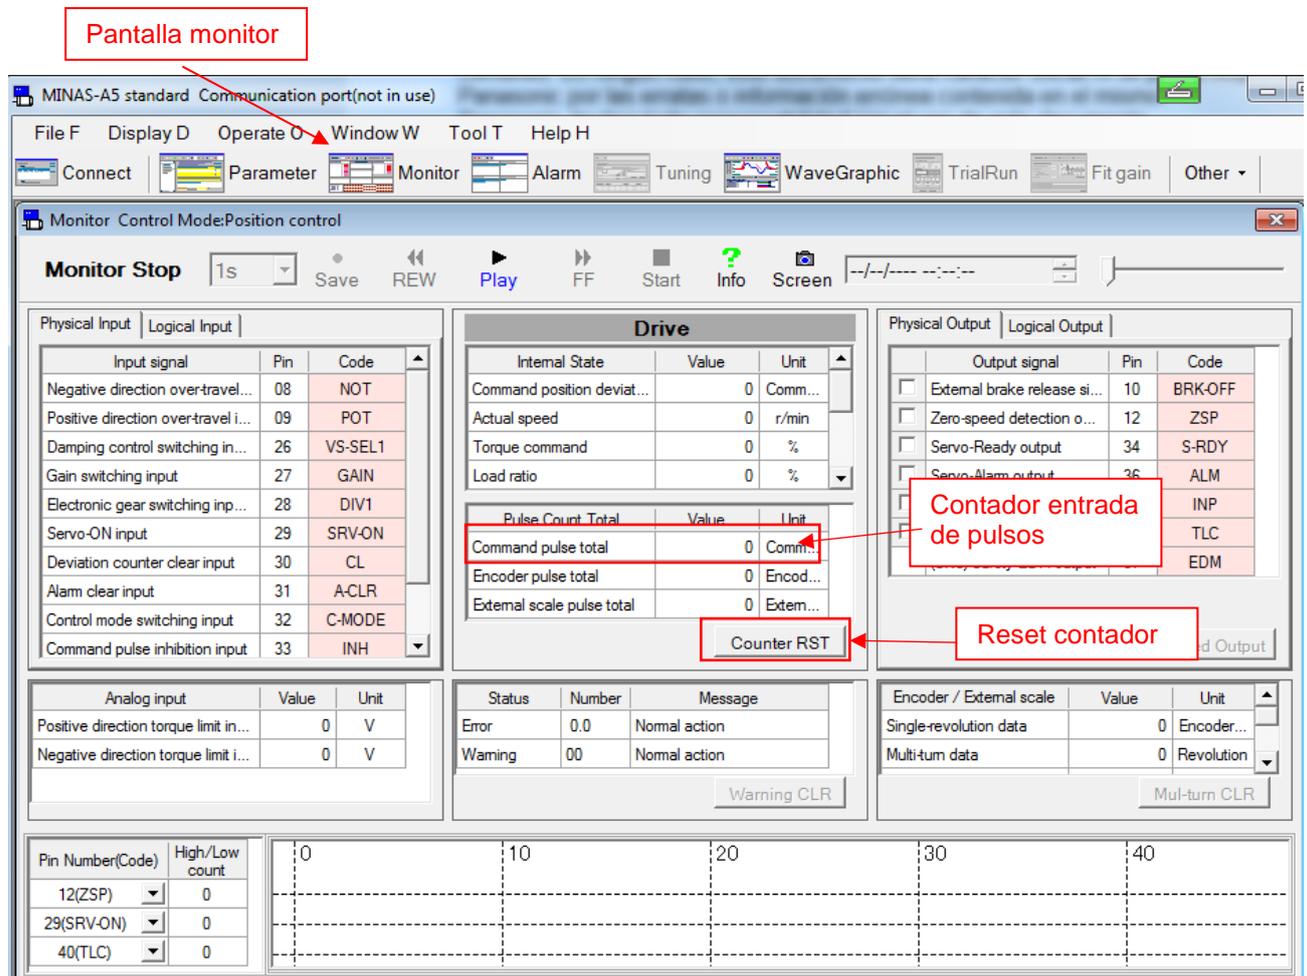
2.- Abrir la pantalla de monitorización del Panaterm y resetear el contador de entrada de pulsos pulsando en el botón “Counter RST”:

Comparar el número de pulsos enviado desde el PLC al número de pulsos recibido por el driver en el dato “Command Pulse Total” de la pantalla de monitorización del Panaterm. En el caso de que el número de pulsos no coincida, puede existir un problema de ruido eléctrico en el cuadro de la instalación.

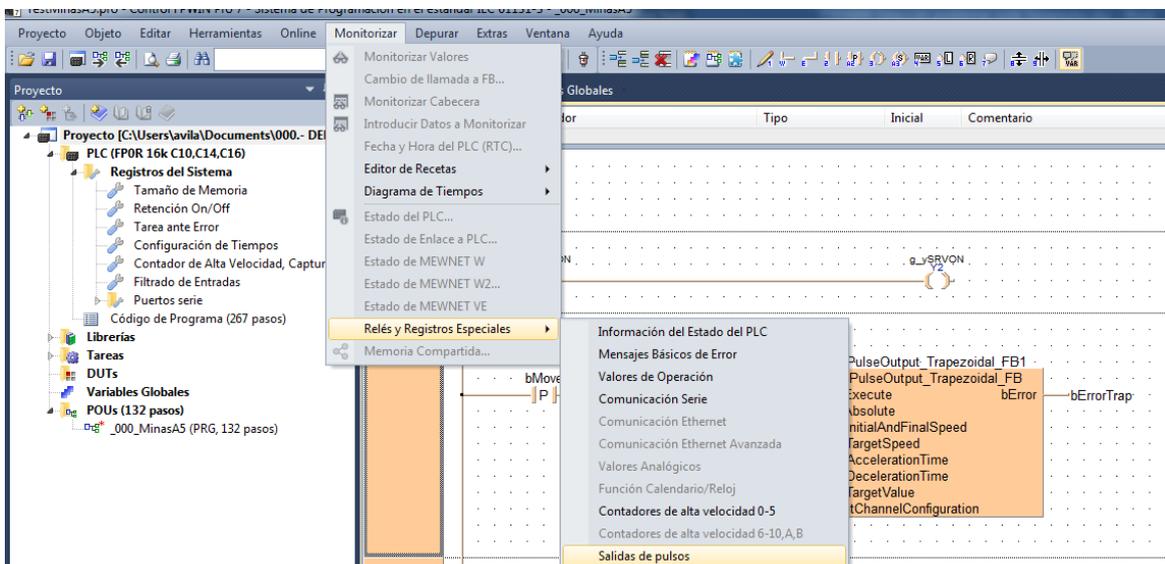
Registro salida de pulsos canal 0

3.- Habilitar el servomotor (Señal SRV\_ON) y activar la función de salida de pulsos en el PLC y monitorizar en los registros especiales asociados a las salidas de pulsos el número de pulsos enviados por el PLC:

En el registro especial “sys\_diPulsechannel\*ElapsedValue” correspondiente al canal de salida de pulsos utilizado se podrá monitorizar el número de pulsos enviados por el PLC:
